SITIO VUELTA DE OBLIGADO, PROVINCIA DE BUENOS AIRES:
ESTUDIO ARQUEOMETALURGICO
DE UN TRAMO DE CADENA DE HIERRO

Resumen

Palabras clave: Vuelta de Obligado, cadena, grillete, siglo XIX.

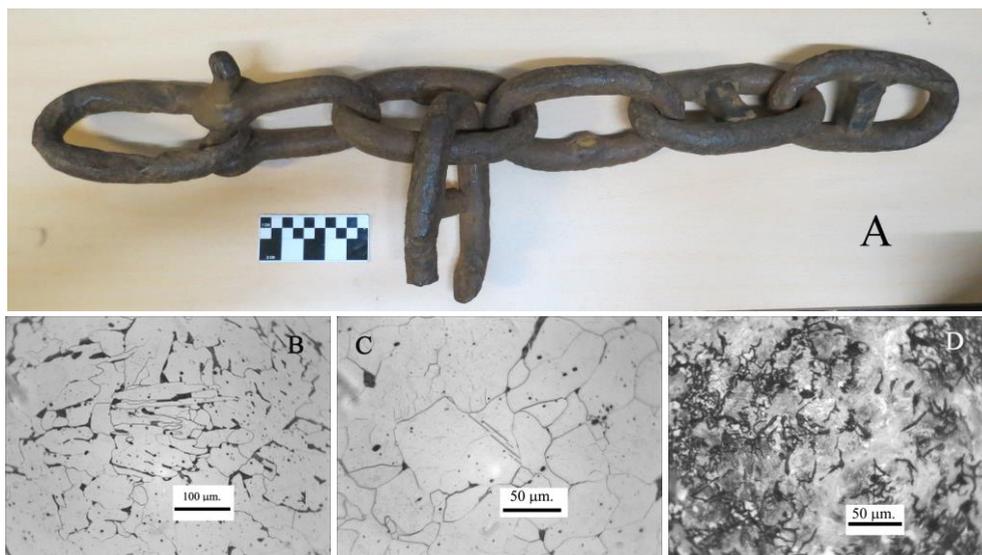
Se trata de un tramo compuesto por dos segmentos de cadenas marineras de cuatro y tres eslabones cada una, unidos por un grillete en forma de U, el que se cierra por intermedio de un perno transversal (Figura 1.A). Los eslabones, a juzgar por las marcas observadas, tenían originalmente contretes en su parte media; sin embargo no todos lo conservan.

Se realizó sobre un extremo de uno de los eslabones que se hallaba abierto en sendos cortes transversal y longitudinal y en un fragmento de uno de los concretos existentes. De acuerdo con los resultados, el material del eslabón analizado estaba constituido por *ferrita* y *perlita* con un contenido de carbono equivalente a alrededor del 0,1% con un bajo nivel de inclusiones no metálicas (Figura 1.B). En algunas zonas del corte transversal se aprecian bandas de Neumann (Figura 1.C) que evidencian la ocurrencia de un proceso de deformación de alta velocidad y/o baja temperatura, característica que ya han sido reportadas en materiales de bajo carbono fabricados por forja (Ciarlo et al. 2011). En tanto el concreto está constituido por fundición gris perlítica como se puede observar en la Figura 1.D.

Figura 1. A) Tramo de cadena con grillete hallada por el Sr. Rodríguez hace décadas y entregada por intermedio de su hijo, Señor José María Rodríguez, al Director de Cultura. B) Microestructura constituida por ferrita y perlita con tamaño de grano irregular. Reactivo de ataque Nital 2. C) Bandas de Neumann en la estructura ferrítica. Reactivo de ataque Nital 2. D) Estructura de fundición gris del concreto analizado. Reactivo de ataque Nital 2.

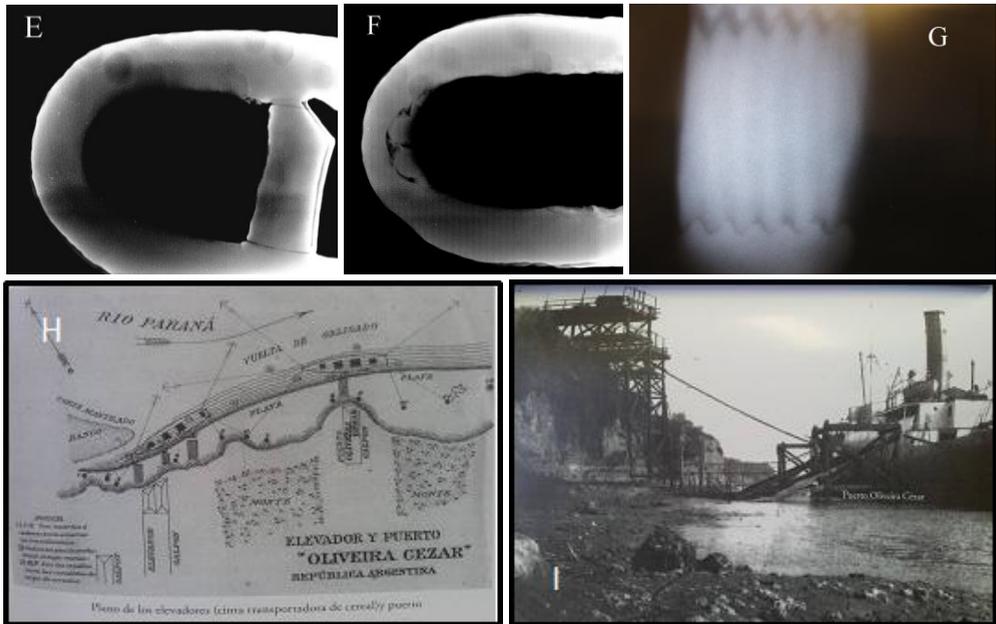
En las figuras que se muestran a continuación se aprecian detalles de las radiografías (Figura 1.E y 1.F) de los dos tramos de cadena y el grillete que los une. En la Figura 1.E se aprecia un detalle de uno de los eslabones con el concreto seccionado para análisis metalográfico.

Finalmente, en la Figura 1.G se aprecia un detalle de la rosca de cierre del grillete.

Figura 1. E) Radiografía de un eslabón con concreto realizado en fundición gris perlítica. Aquí se observa el espacio triangular dejado por la extracción efectuada en el concreto para el posterior análisis por microscopio. También se aprecian algunas improntas de golpes, posiblemente producto del conformado. F) Radiografía de un eslabón con concreto (ausente). Se observan agregados de material de relleno. También improntas de golpes, posiblemente producto del conformado. G) Detalle de radiografía del grillete, que une los dos tramos de cadena. Se observa la rosca del perno de cierre. H) Plano del área en donde se ubicaba el Puerto de Oliveira César (Rodríguez 2011: 57). I) Fotografía del Puerto de Oliveira César (Puerto de Obligado) que funcionó desde fines del siglo XIX hasta la década de 1950 (Rodríguez 2011: 47); en su proximidad se habría hallado el tramo de cadenas.

De acuerdo con las mediciones realizadas sobre el registro radiográfico la rosca observada tiene las características del tipo Whitworth común de diámetro 1 1/8", 7 hilos por pulgada y filete de 55 ° (Casillas 1982). El patentamiento de este tipo de roscado data de 1839 (www.museo-maquina-herramienta.com) y fue realizado por Joseph Whitworth, con lo cual este elemento constituía, a la fecha de la batalla, un elemento muy novedoso y probablemente de difícil accesibilidad para la Confederación Argentina en esa época.

7. La presencia de relleno en uno de los eslabones, revelado por el estudio radiográfico pone en evidencia una reparación para resolver un problema de desgaste por el uso. Sería conveniente realizar estudios adicionales para determinar que tipo y técnica de relleno se utilizaron con el propósito relacionarlos con la temporalidad del conjunto.
