Teoría y Práctica de la Arqueología Histórica
Latinoamericana | Año VIII. Vol. 8 | 2019

DIFERENTES CONCEPCIONES DEL PATRIMONIO Y SU APLICACIÓN A LA CASA HISTÓRICA DE TUCUMÁN TAMBIÉN LLAMADA CASA DE LA INDEPENDENCIA

Guillermo Etchevers*

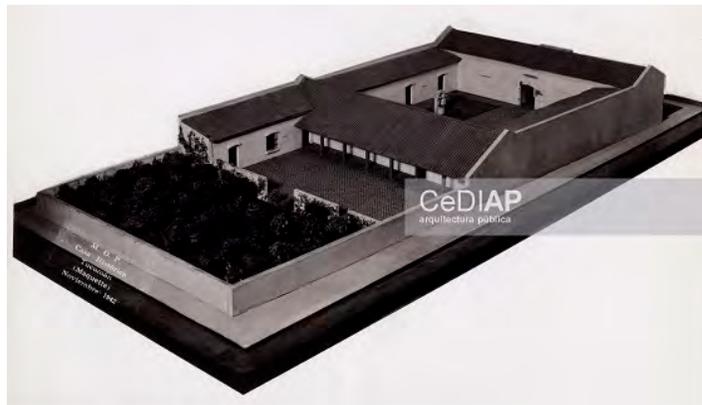
La casa responde al sistema tradicional de dos patios alineados a lo largo de un eje y separados por un pabellón. Siendo el de adelante el principal, estaba rodeado por las habitaciones de la familia, la sala y el comedor; y el posterior cumplía las funciones de servicio, con la huerta, el pozo de agua y las galerías para las habitaciones de servidumbre (figura 1).

Figura 1. Modelo digital de la versión original (Fuente: CeDIAP¹)

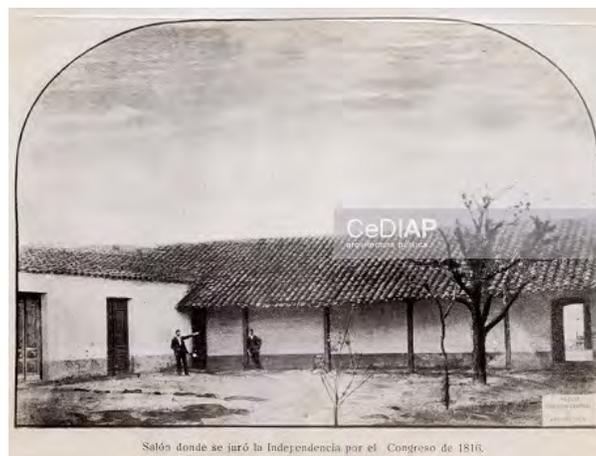
Independientemente de las bóvedas o el cañizo, y de la tapia o los ladrillos, este tipo constructivo requería de un continuo trabajo de mantenimiento, para que las intensas lluvias no provocaran su deterioro, lo que explica la decadencia de la casa con el correr de los años. (fig.2)

Figura 2: Primer patio- Foto de Paganelli. (Fuente: CeDIAP)

“Respecto a los materiales constructivos, se puede observar una gran homogeneidad en toda la casa, con cubiertas de tejas sobre cañizo y muros de tapial revocados con barro y blanqueados a la cal,² excepto en el sector correspondiente al zaguán y los cuartos que lo flanqueaban, cubiertos con bóvedas de ladrillo apoyadas sobre muros probablemente también de ladrillos” (Marinsalda, 1999:161), como se ve en la foto de Paganelli (ver figura. 5).

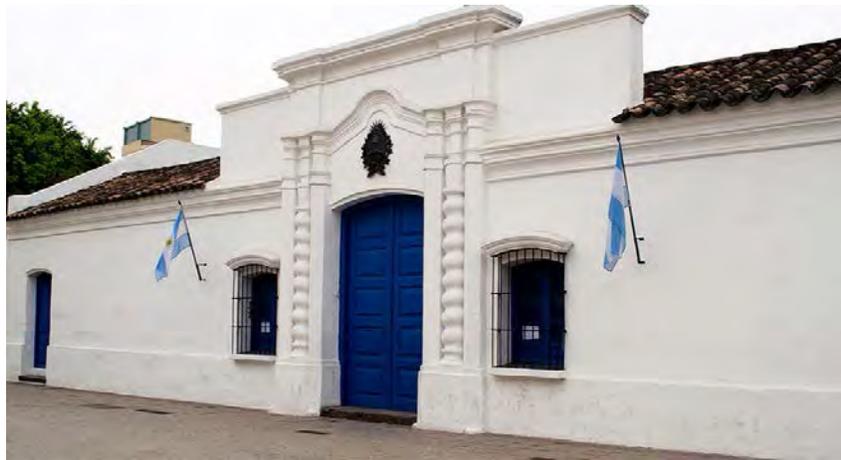
Lo único en la casa con decoración, es el icónico portal barroco con sus conocidas columnas salomónicas, el zaguán y a las porterías que lo flanquean (fig. 3). Se trataba de una gran puerta de 2 hojas con un arco escarzano, rodeada por dos conjuntos de pilastras y medias columnas salomónicas a cada lado que, al superar la altura de la cornisa general, conforman una ambigüedad entre capitel y el residuo de lo que sería un gran entablamento, cuya cornisa continúa entre ambos conjuntos, definiendo un espacio entre ella y la puerta, equiparable a un frontis con su tímpano.

Figura 3. La Casa Histórica de Tucumán en su estado actual (Fuente: Imagen del autor).

Dicha cornisa superior, es mixtilínea, y es la que le da la identidad icónica al conjunto del portal, ya que originalmente ese tímpano albergaba algún un tipo escudo del cual no se tienen certezas, ya que solo se ve en la foto de Paganelli (ver figura 5). Donde ese sector se ve apenas revocado o con el ladrillo visto.

Actualmente alberga el escudo nacional que coincide perfectamente con la curvatura original, como si ella hubiese sido diseñada para este escudo y no el primitivo. El portal se ampliaba a ambos lados con las dos ventanas laterales de menor complejidad y un ático que acompañaba la altura del orden mayor del sector central.

Encuadrado por el gran portal y a través zaguán de entrada, se vislumbran algunas zonas del primer patio, que mantienen vigente una de las invariantes de la arquitectura hispanoamericana; la relación interior- exterior, esa constante dependencia de los espacios exteriores o patios, y esa situación que nos lleva desde el exterior (previo zaguán) nuevamente al exterior (figura 3).

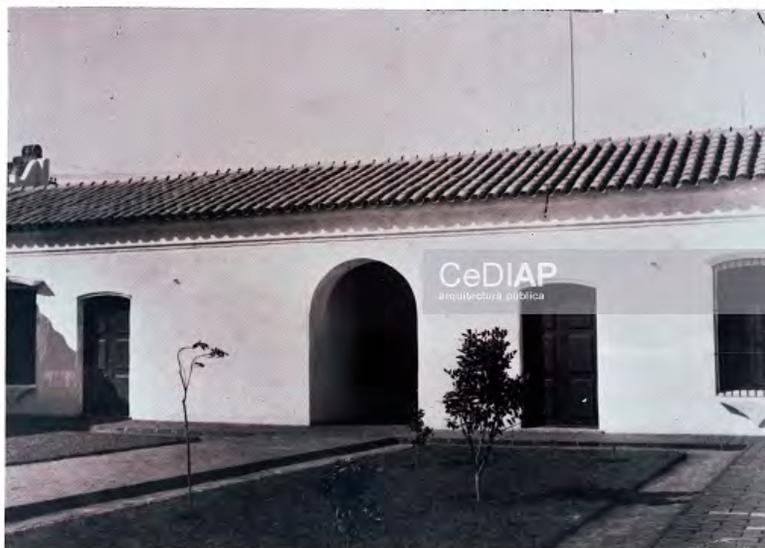
Figura 4. El patio en su estado actual (Fuente: CeDIAP)

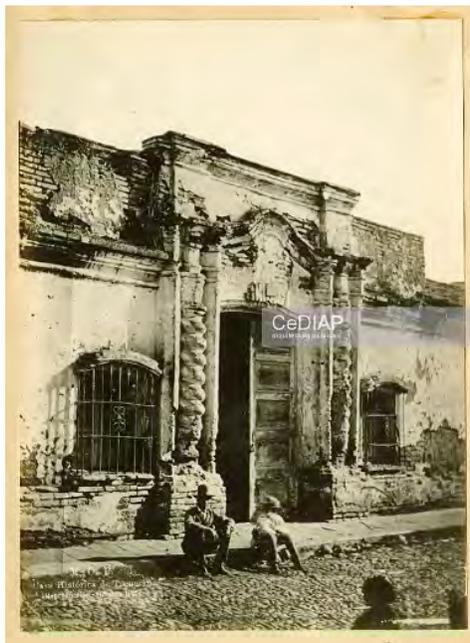
Excepto esas intervenciones menores, la situación económica de los herederos no permitió grandes mantenimientos, y ya cercana a sus 100 años -considerando su tipo constructivo- la casa alcanzaba una fase terminal de su vida útil. (Figura 5).

Figura 5. El portal original-Foto de Paganelli. (Fuente: CeDIAP)

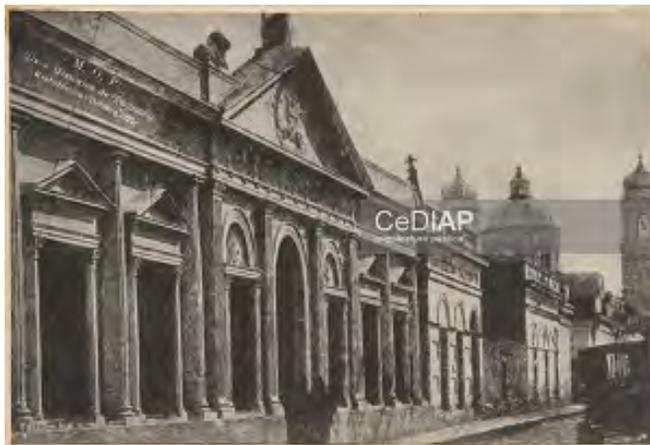
4- En 1869 fue sancionada la ley autorizando al Poder Ejecutivo Nacional a adquirir la casa y hacerse cargo de su conservación, que en 1875 implicó el proyecto de transformar la casa en Oficina de Correo, Telégrafos y Juzgado Federal, para lo cual se demolieron y reconstruyeron gran parte de los cuartos y galerías del primer patio, como así también la totalidad de la fachada eliminando el portal colonial, sustituyéndolo por una fachada neoclásica, acorde con el criterio oficial de la época. (Figura 6).

Figura 6. La fachada Neoclásica. (Fuente: CeDIAP)

Luego de la compra por parte del estado y su reasignación a oficina de telégrafos, lo que se demolió fue precisamente el portal tan icónico con el que todos identificamos el edificio; justo el sector de mayor calidad constructiva (al estar cubierto con bovedilla). El resto del conjunto se conservó con trabajos de mantenimiento y dicho portal se reemplazó por lo que el estado entendía por “imagen institucional”, la fachada templaríca neoclásica (ver figura 6).

De todos modos, a los ojos de nuestros días, este reemplazo puede considerarse un grave desacierto, pero también, a los ojos de nuestros días, tendría valor el pórtico neoclásico si hubiese subsistido (ver figura 6).

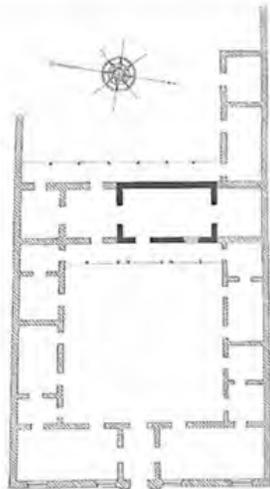
5- A pesar de las demoliciones y reconstrucciones de 1875, hacia 1904 el edificio estaba de nuevo en estado ruinoso y en esta ocasión se demolió casi todo. Es decir, no se trató de una modificación sino de una obra totalmente nueva para alojar lo único que se conservó, el salón histórico en el cuerpo central (Figura 7).

Figura 7. Único salón sin demoler en 1904. (Fuente: Anales 31-31 del IAA³)

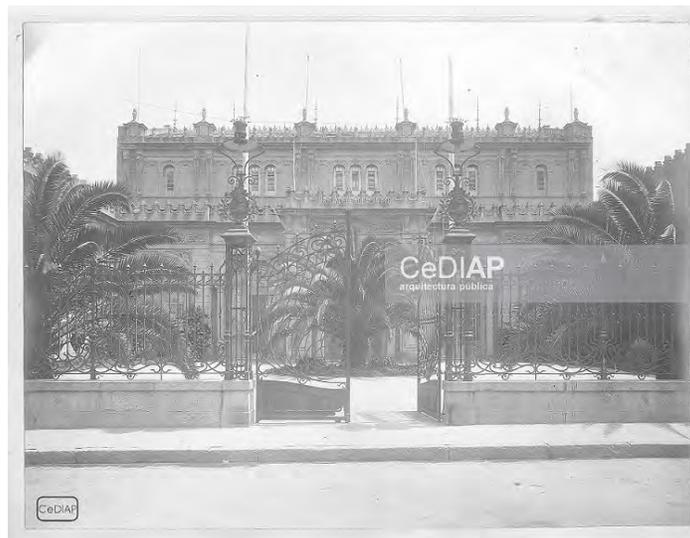
Esta obra se trató de un pabellón ecléctico de carácter italianizante, pero con grandes aventanamientos y techo de vidrio que, al ubicarse en torno al mencionado salón, dejaba vacío el espacio que originalmente ocupaba el cuerpo frontal de la casa. De esta forma, el pabellón conto con un patio de ingreso, adornado con jardines y esculturas, que conformaron una gran antesala para su fachada monumental y su pórtico. (Figura 8)

Figura 8. El pabellón ecléctico. (Fuente: CeDIAP)

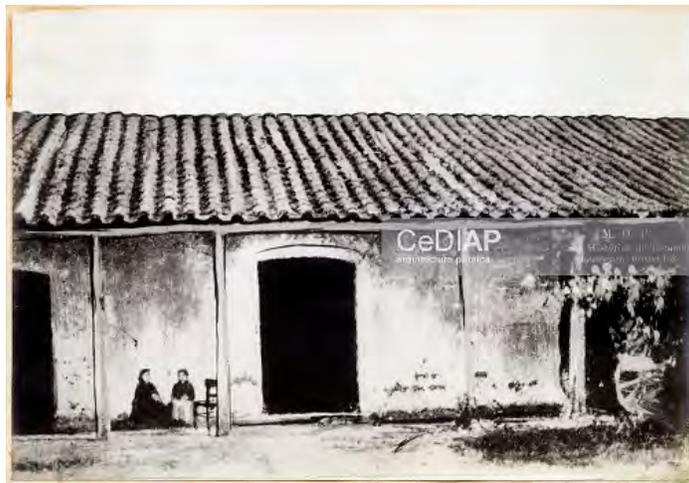
6- En 1941 la Casa de la Independencia fue declarada Monumento Histórico Nacional, su desaparición material era casi absoluta, se inició la reconstrucción de la Casa del Congreso de 1816 bajo proyecto de Buschiazzo. El inconveniente es que, para su reconstrucción, debían valerse solo de las 2 fotografías de Paganelli (*ver fig. 4, 5*), y una tercera anónima, (*fig.9*) y los relevamientos previos a la fachada neoclásica, que fueron cercanos a 1870, por lo que se asumió que las partes más representativas de la casa no habían sufrido cambios entre 1816 y 1870 y se realizaron los trabajos que reconstrucción según la poca documentación recolectada, omitiendo lo que no había sido registrado, como la galería norte del primer patio o dejar sin pintar las carpinterías por desconocimiento del color.

Figura 9. Primer Patio- Fotografía anónima. (Fuente: CeDIAP)

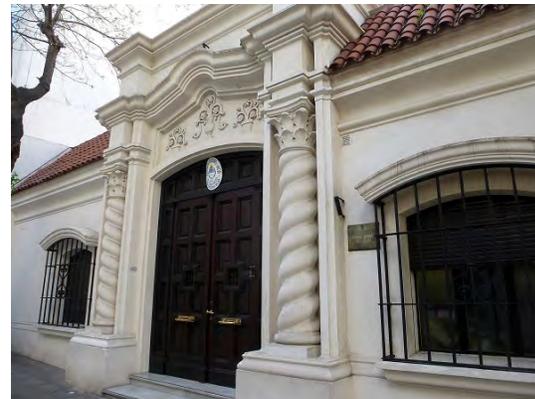
Figura 13. Casa de Ricardo Rojas (Fuente: Imagen propia)

- En 1927 Ángel Guido recreó el pórtico de la casa Histórica en el frente de la casa que diseñó para Ricardo Rojas en Buenos Aires- Hoy museo Ricardo Rojas (figura 13).

Por ello, no es lo mismo la reconstrucción de la Casa Histórica tal como fuese la original y en su sitio, que por ejemplo su reproducción en el ingreso del museo Ricardo Rojas (ver figura 13) En este sentido el patrimonio cultural presta un servicio al dispositivo⁸ generador de identidades que los símbolos patrios no pueden realizar.

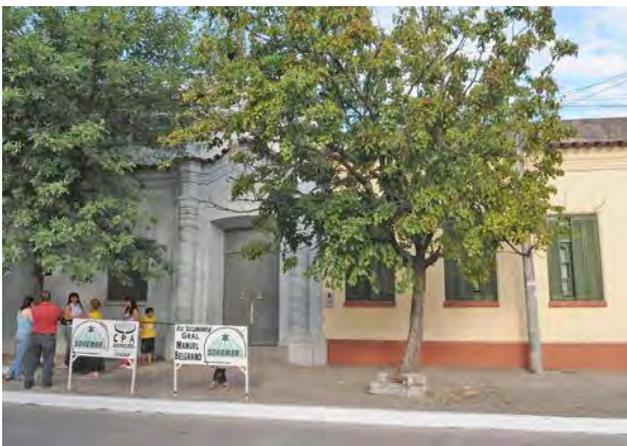
Figura 14. Escuela Gral. Belgrano en Tucumán (Fuente: diario La Gaceta)⁶

- En 1934 se replica el portal en la escuela General Belgrano, en Tucumán, construida por la Nación (figura 14)
- En 1938 Ángel Guido concluye el proyecto de “Sistematización Monumental de la Casa Histórica de Tucumán” con el proyecto de reconstrucción de la parte delantera.

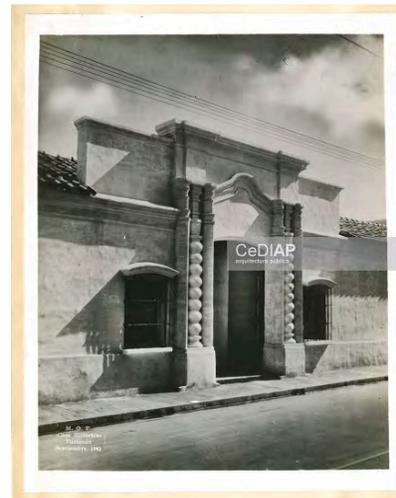
Figura 15. Foto posterior a su reconstrucción. (Fuente: CeDIAP)

- En 1943 se inaugura la mencionada reconstrucción. (figura 15).

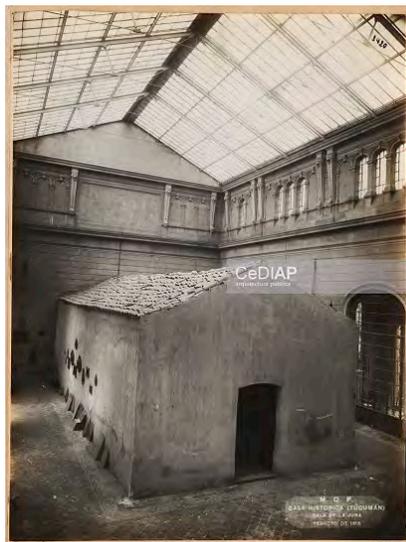
Figura 15. Salón de la jura dentro del pabellón ecléctico. (Fuente: CeDIAP)

“Parece inconcebible que se haya permitido esa bárbara destrucción, para conservar tan solo el local donde se reunió la asamblea, protegida por un absurdo edificio de estilo francés, que lo recubre a manera de fanal” (Buschiazzo, 1999:103) (ver figura. 15)

En esta reflexión, poco habría que decir sobre el edificio italianizante como tal, ni sus cualidades artísticas, espaciales, etc. Sus breves 40 años de existencia se justificaron solo para conservar el pequeño recinto, que paso a ser valiosísimo, justamente por estar protegido por esta cascara y por ser lo único que se conservó del edificio original (figura 15).

Igualmente, el recinto del salón de sesiones, también fue objeto de una restauración, que implicó desarmar y rearmar la mayor parte de su techumbre, y reintegrar sus muros, así como el reemplazo de muchas de sus partes, con la introducción de nuevas tecnologías que lo dotaron de más estabilidad; por ejemplo, en el apoyo de la estructura del techo (figura 16). En cierta medida, el trabajo volcado sobre este sector, concuerda bastante con los criterios de intervención que se manejan hoy en día lo que nos deja con la pregunta: ¿Por qué no se pudo hacer lo mismo en el resto del edificio?

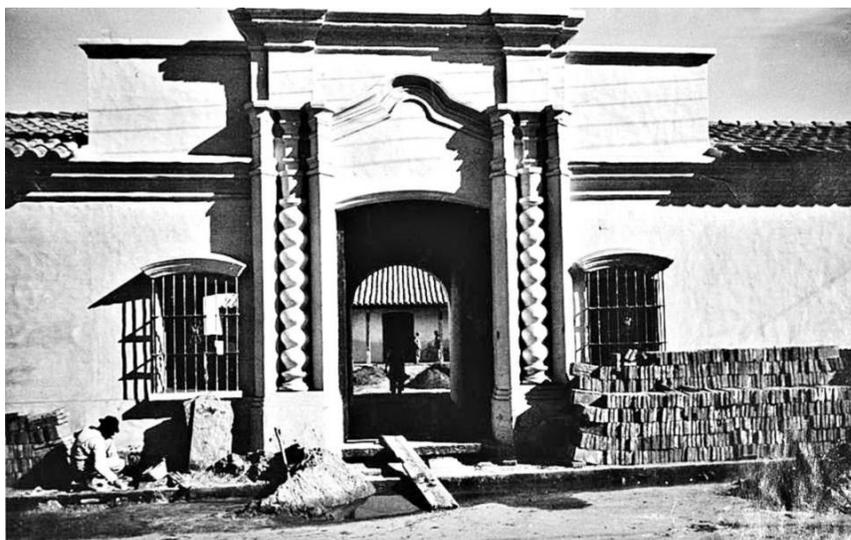
Finalmente, la revalorización de la imagen nacional y el proceso de creciente importancia que fue ganando el añorado portal, concluyeron en la reconstrucción del caserón original, respetando con el mayor rigor que la investigación les permitió todos sus detalles, e inclusive usando los mismos materiales y técnicas que se usaron en el original (figura 17). Es muy sensible opinar sobre las acciones de profesionales tan célebres en nuestra historia, que inclusive son los primeros en trabajar sobre el patrimonio⁷ en nuestro país; pero a los criterios actuales, esta reconstrucción generó un objeto nuevo a imagen y semejanza del original y reemplazándolo en su lugar.

Figura 17. Durante la reconstrucción de 1943. (Fuente: Museo Casa Histórica de la Independencia)
