Teoría y Práctica de la Arqueología Histórica
Latinoamericana | Año XI, Volumen 15 | 2022

EL FUNCIONAMIENTO DEL MOLINO DE PAYOGASTA (DEPTO. DE CACHI, SALTA) EN EL CONTEXTO LOCAL Y SU ARTICULACIÓN CON OTROS EDIFICIOS CONTEMPORÁNEOS (S. XIX Y XX)

THE OPERATION OF THE PAYOGASTA MILL (DEPT. OF CACHI, SALTA) IN THE LOCAL CONTEXT AND ITS ARTICULATION WITH OTHER CONTEMPORARY BUILDINGS (19TH AND 20TH CENTURIES)

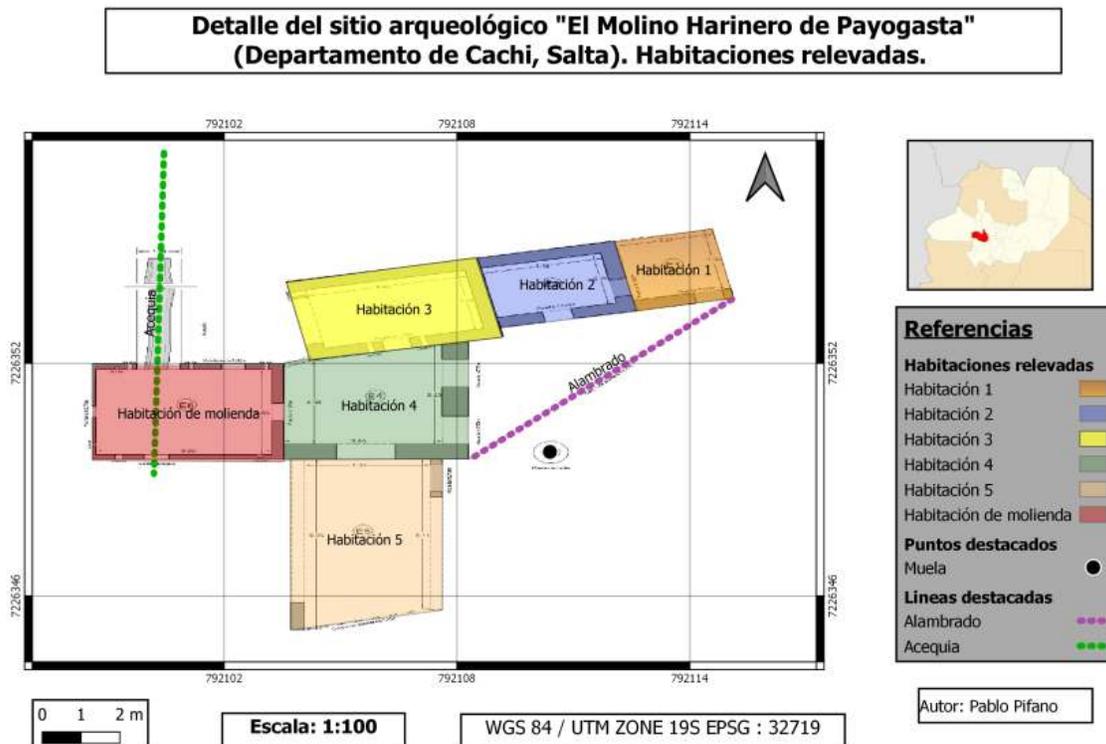
Figura 2. Plano georeferenciado del sitio.

El Molino Harinero de Payogasta es un complejo arquitectónico de seis estructuras de adobe, la mayoría de las cuales aún conservan los techos (Figura 2). En uno de los recintos se localiza el molino hidráulico que habría abastecido de harinas a la región. Los demás recintos estuvieron asociadas al depósito de granos y harinas, cocina, herrería, descanso y demás acciones cotidianas (Figura 3) (Pifano y Dabadié, 2016; Pifano, Dabadie y Gianelli., 2019; Pifano et al., 2021; 2022; Pifano y Páez, 2020).

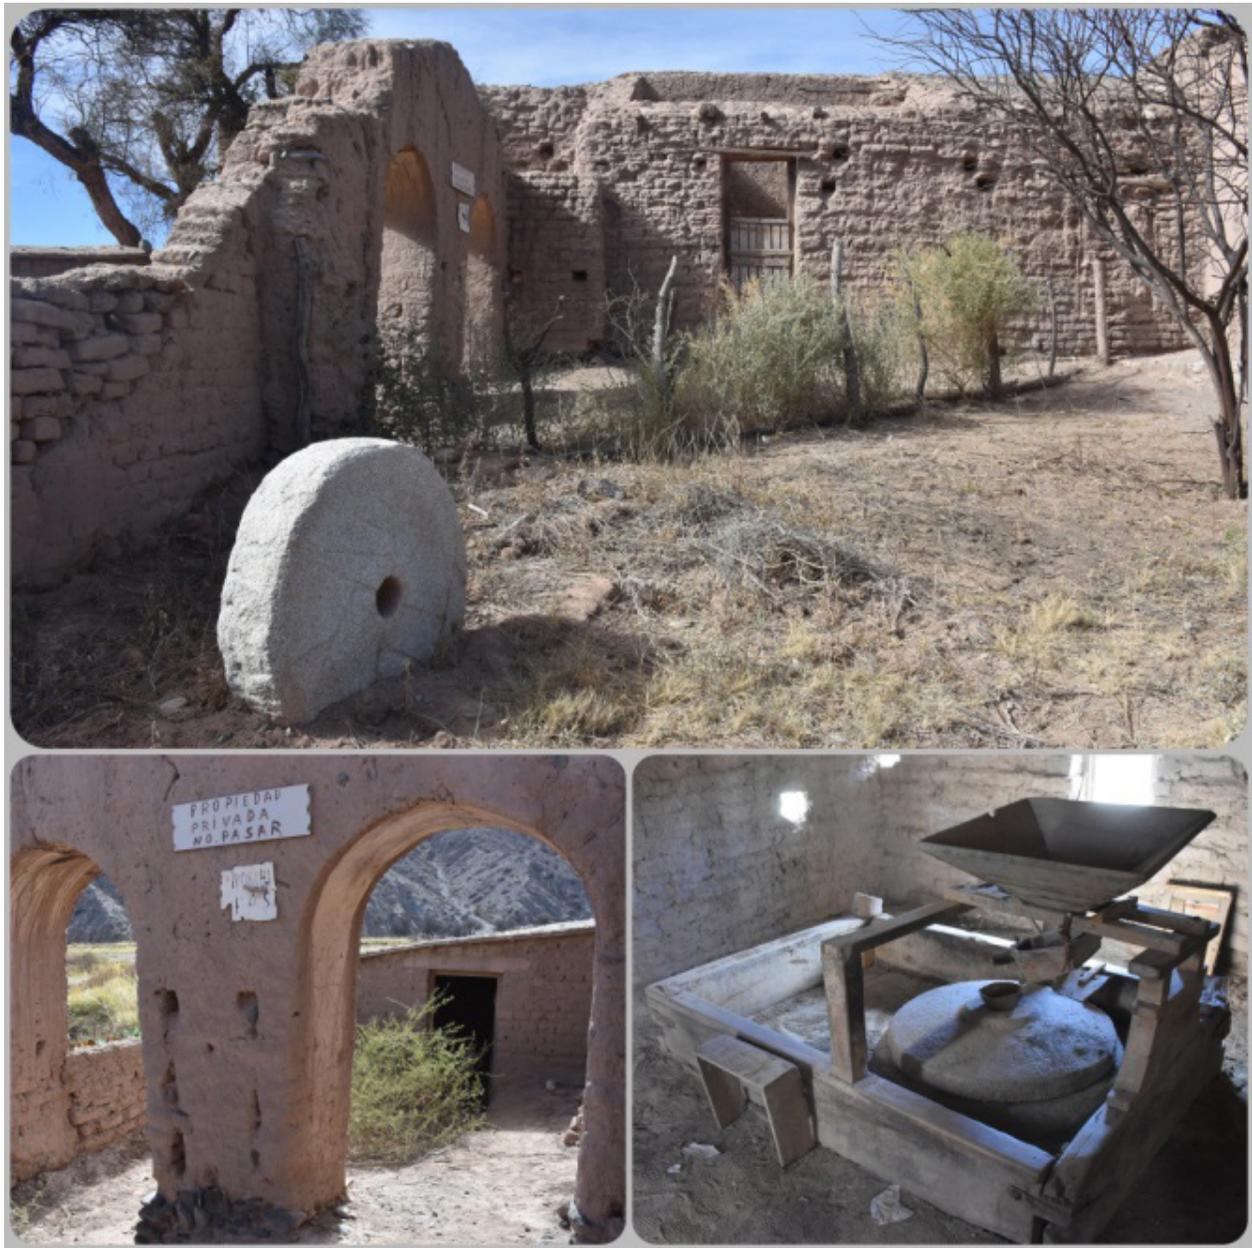
Figura 3. Sup.: habitaciones que integran el Molino Harinero de Payogasta. Inf. Izq.: arcos estilo colonial e ingreso a la habitación de molienda. Inf. Der.: maquinaria de molienda. Fotos del Lic. Andrés Jakel y el Lic. Pablo Pifano.

La maquinaria de molturación se encuentra muy bien conservada representando la típica estructura de los molinos hidráulicos de rodezno horizontal, con dos pisos bien diferenciados. Inmediatamente por debajo de las muelas, se dispone un cajón o recipiente de madera que recoge los productos de la molienda y por encima, la tolva de madera, donde se colocan los productos a ser molidos (trigo, maíz, u otros vegetales) (Pifano y Dabadie, 2016; Pifano, et al., 2022; Pifano y Páez, 2020). Las muelas que aún están montadas en la estructura se encuentran en buen estado de conservación, con evidencias del desgaste propio del uso (Figura 3). De acuerdo a Caggiano y Dubarbier (2013), la distancia de las muelas entre sí depende del tipo de harina que se desee obtener, al igual que la velocidad de rotación. En una de ellas se registra la fecha 1908-5, que da cuenta del momento aproximado en que entró en funcionamiento, aunque seguramente el molino funcionaba desde tiempos previos, dado que en la entrada del sitio se ubica otra, con un desgaste notablemente mayor, probablemente dejada allí cuando entró en desuso (Pifano y Páez, 2020; Pifano *et al.*, 2021).

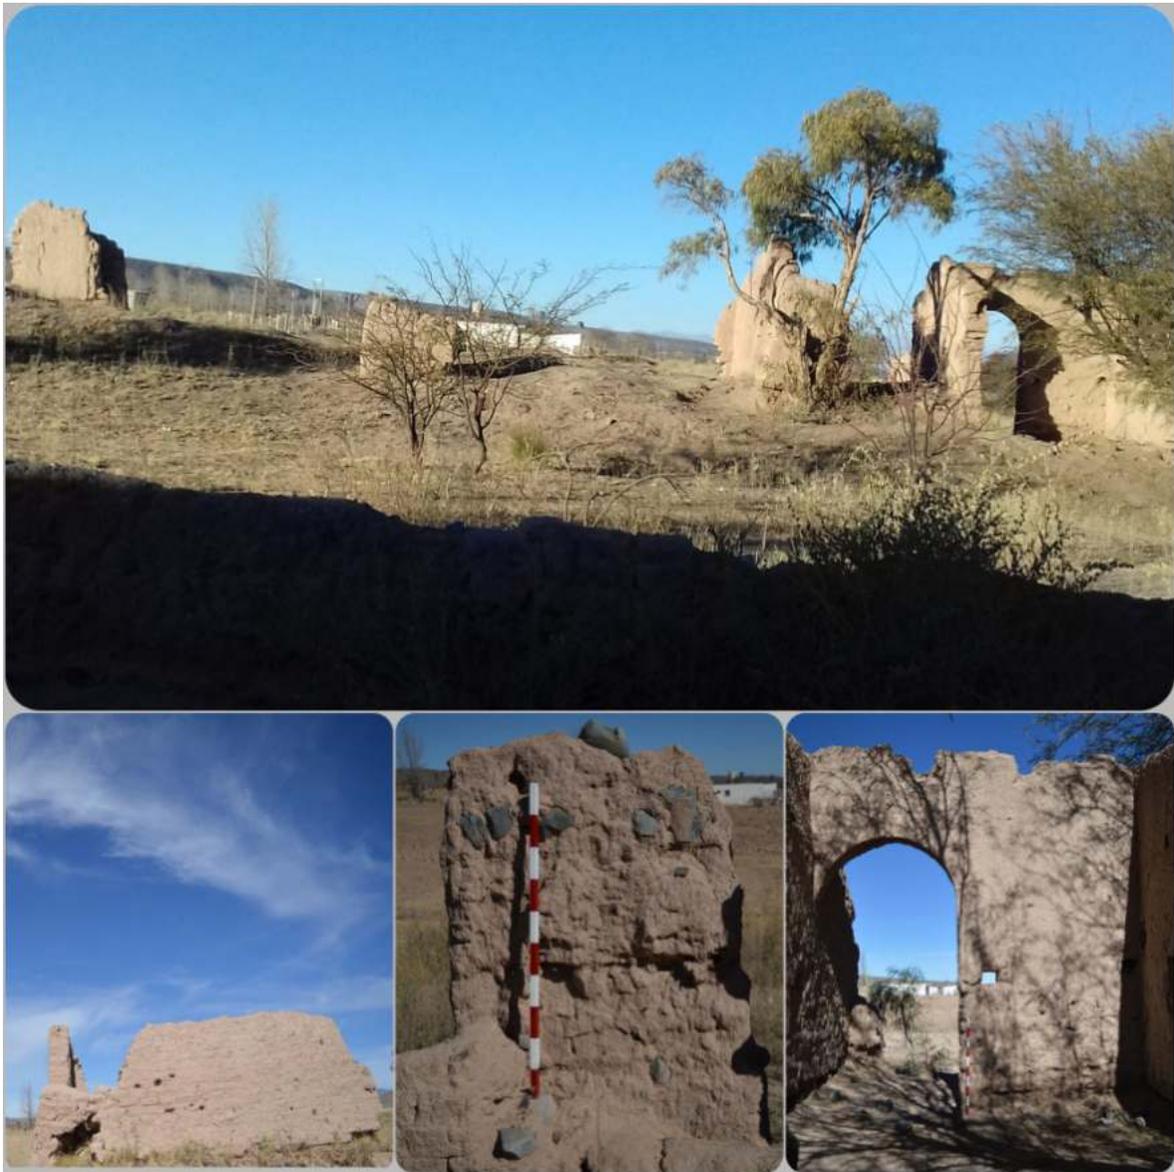
Figura 4. Sup.: panorámica de estructuras en pie de la Casona de Enfrente. Inf Izq. y Ctro.: muros de pie. Inf. Der.: muro de pie con arco estilo colonial. Fotos del Lic. Pablo Pifano.

Justo enfrente al sitio anteriormente descrito, se ubica una casona compuesta por una serie de paredes de adobe aún de pie, pero muy deterioradas, sin techo, donde se identificaron tres habitaciones pequeñas y una central, alargada, de dimensiones mayores (Figura 4). El deterioro de esta última impide la certera definición de su perímetro, sin embargo, es posible inferir que al menos uno de sus laterales habría presentado un cerramiento parcial, característica propia de una galería. La ubicación de las habitaciones es consecutiva, con dirección E-W.

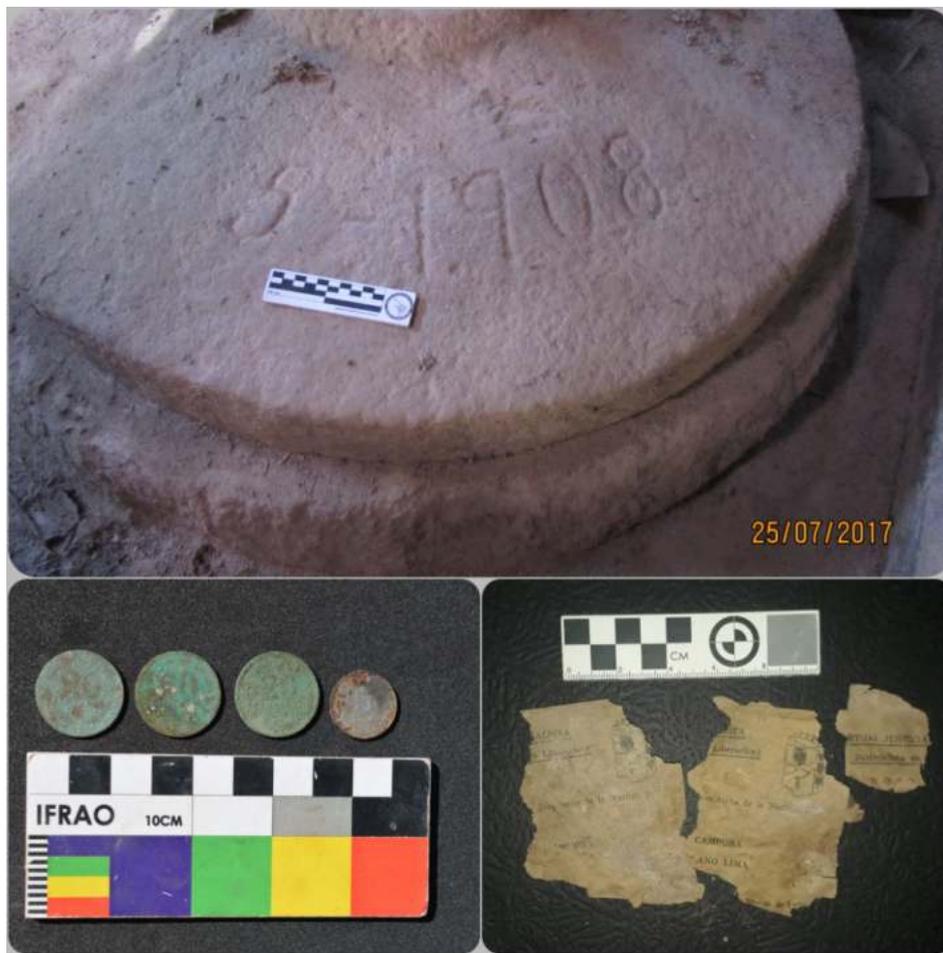
Figura 5. Sup.: grabado sobre muela volandera 5-1908. Inf. Izq.: monedas de 20 centavos de la década de 1890, 1924, 1942 y 1954 respectivamente. Inf. Der.: fragmentos de boleta Cámpora-Lima 1973.
Fotos de Andrés Jakel y Pablo Pifano.

Por su parte, las tres monedas recuperadas en la excavación representan el indicador cronológico más claro, junto con la inscripción en la muela de moler (5-1908), del momento en que estuvo en funcionamiento el sitio (Figura 5). Todas son de 20 centavos, pertenecientes a diferentes años: 1924 y 1942 y en el caso de la tercera, se pudo determinar que corresponde a la década de 1890 pero el deterioro impide identificar el último número. A esto se suma otra más, encontrada en recolecciones de superficie, que tiene la inscripción 1954, con lo cual sólo en base al registro numismático es posible inferir que el molino funcionó entre finales de 1890 y mediados de 1900 (Figura 5) (Pifano y Páez, 2020). Sin embargo, como mencionamos en publicaciones previas, el hecho de encontrar una muela en la entrada del sitio con un desgaste importante producto de su uso, hace pensar en algunas décadas previas. Lo mismo se puede inferir en cuanto a su funcionamiento más allá de mediados de 1950. La evidencia arqueobotánica y las fechas inscriptas en el papel recuperado de la excavación así lo demuestran. Por un lado, el papel tiene impreso el año 1973, que corresponde a una boleta electoral, donde se puede leer el nombre de Solano Lima, candidato a vicepresidente en la fórmula con Héctor José Campora (Figura 5) (Pifano y Páez, 2020).

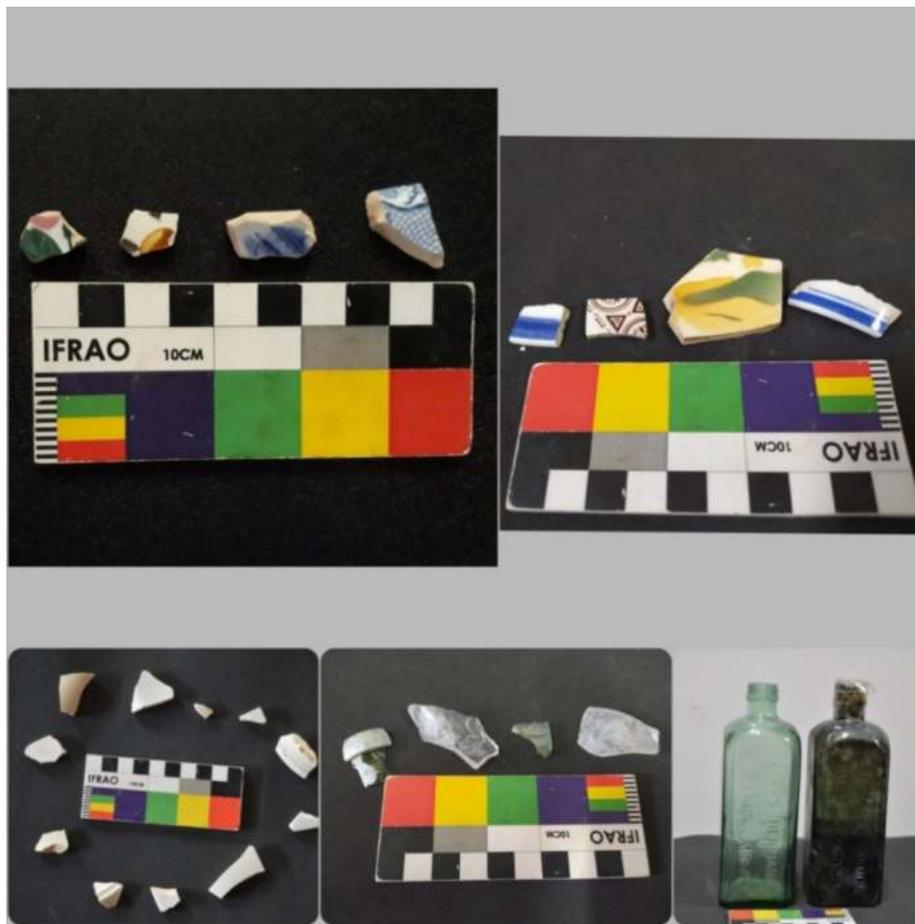
Figura 6. Sup.: lozas decoradas Whiteware siglo XIX. Inf. Izq.: lozas sin decoración Whiteware Siglo XIX. Inf. Centro: fragmentos vítreos, en extremo izq.: posible pico con rebarba de botella de vino francés o cerveza inglesa. Inf. Der.: botellas de ginebra completas Peters Hermanos. Fotos del Lic. Pablo Pifano.

Peters Hermanos –que se empezó a producir en 1872 en Argentina-, además de una base y una pared que se corresponde con otra botella de este tipo. También se recuperó un fragmento marrón de botella de Cerveza Quilmes que tiene la letra A, correspondiente al primer modelo de esta marca que se inicia en 1899 (Figura 6).
