LA CONSTRUCCIÓN CON LADRILLO ASENTADO EN BARRO. EL CASO DE LA CIUDAD DE ROSARIO

Adrián A. Pifferetti*

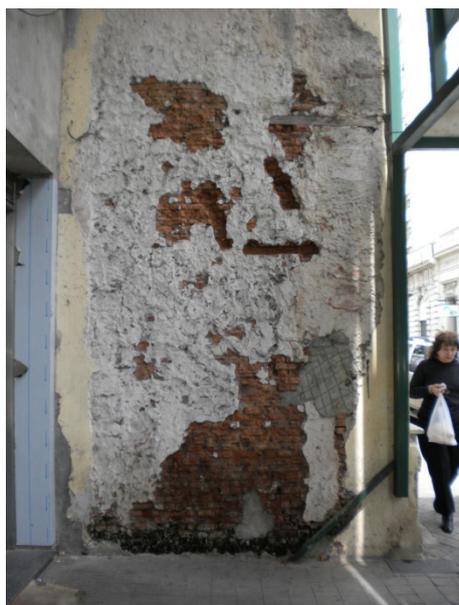
La casa de la calle Maipú 1175, correspondiente al tipo que Juan Alvarez denomina “modelo de casa de época según el Reglamento de edificación municipal” y “características de 1900”. “Quienes solo disponen de recursos para edificar casa de una planta, dejan construido el balcón para lo que, Dios mediante, será otro piso. El techo actual no remata la obra: es mera etapa provisoria” (Alvarez, 1943, p.423). En esta al efectuarse obras en la edificación que la flanquea por el norte, y como la línea de edificación es más interna, se evidencia al haber sido afectado el revoque de la medianera, que se trata de una pared de ladrillos asentados en barro y con revoque a su vez de barro, luego encalado (Figura 1). Hoy esto ha quedado cubierto por una capa de baldosas cerámicas.

Figura 1. Medianera de Maipú 1100

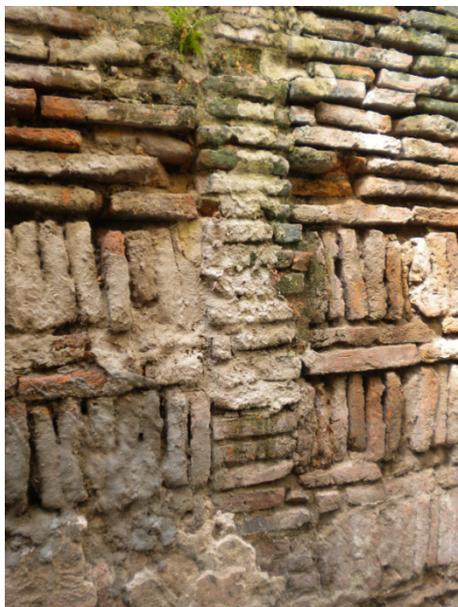
Una tercera manifestación de ladrillos asentados en barro con un aparejo muy complejo observamos en la Alianza Francesa, San Luis 846, que con su salón de actos avanza en el centro de manzana, por gentileza de su director F. Davanture. Se trata de una pared de separación con dos propiedades aledañas con frente a la calle Laprida (Figura 2).

Figura 2. Medianera en San Luis 800

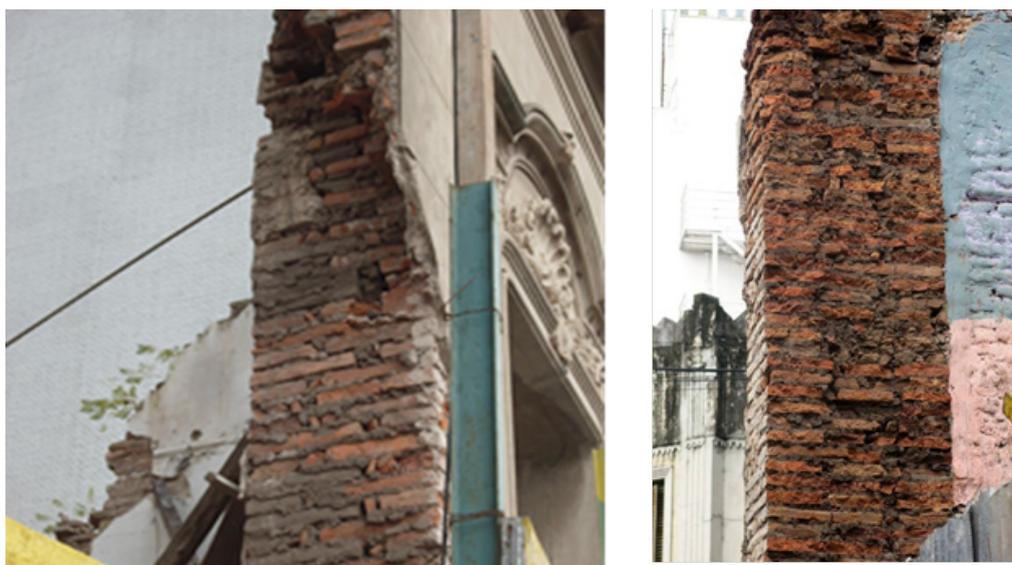
Figura 3. Fachadas de ladrillos asentados en barro a) Córdoba 600, b) Buenos Aires 990

Particularmente interesante resulta la pared de la figura 3 ya que presenta una serie de pilares del mismo espesor que el resto del muro por lo que su utilidad es dividir la continuidad en distintos

paños, de modo de que si uno cediera, el colapso quedaría circunscripto a este elemento. Además el aparejo de dos hiladas de ladrillos de plano alternados con una de sardinel llega hasta media altura, siendo la mitad superior de ladrillos planos. Siendo mayor el peso de pared en la parte inferior que en la superior, es indudable que quien la proyectó quiso darle mayor resistencia a la mitad inferior.
