RESCATE ARQUEOLÓGICO. HOTEL PENSIÓN EUROPEA. POSADAS. MISIONES. ARGENTINA

Marianela Biscaldi¹ y Lorena Salvatelli²

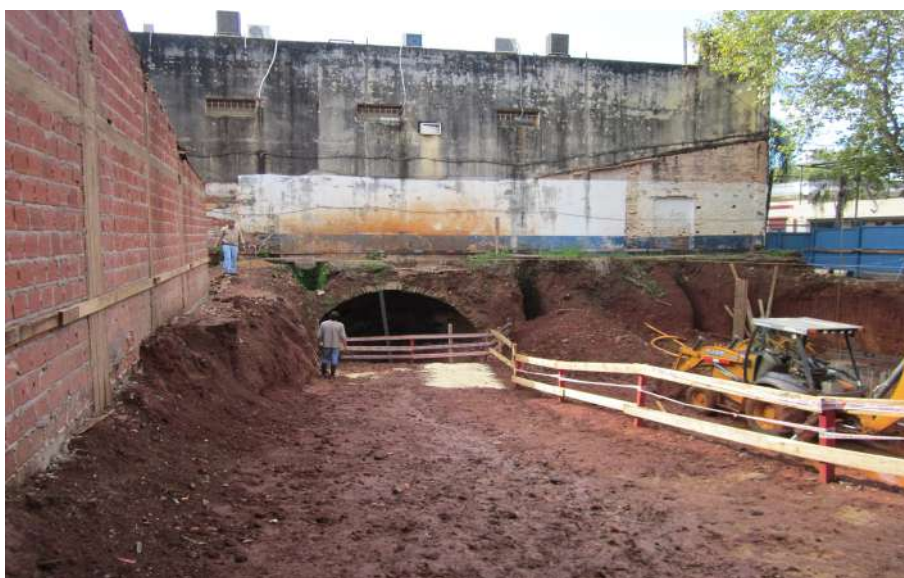
Figura 1. Estructura de Cisterna hallada en obra en construcción. Posadas. Misiones

Se tomaron medidas de lo visible de la cisterna; al comienzo la estructura medía: 5,80 mts desde la pared interna de la estructura hacia la barrera de contención; y 3,10 mts desde pared interna hacia el punto medio de la cisterna, donde se tomó el punto de posicionamiento geográfico.

Al llegar al piso de la Cisterna, se limpió y se tomaron las medidas nuevamente para calcular el volumen y la capacidad de almacenamiento de agua. Alto: 5,21mts; Ancho: 5,45mts (de Este a Oeste) y 5,50mts (de Norte a Sur); Ancho zócalo en el piso de la Cisterna: 0,30mt. A partir de estas medidas

se calculó que el Volumen de la Cisterna era de: 97,97 m³ y la Capacidad de almacenamiento: 97.970 lt.

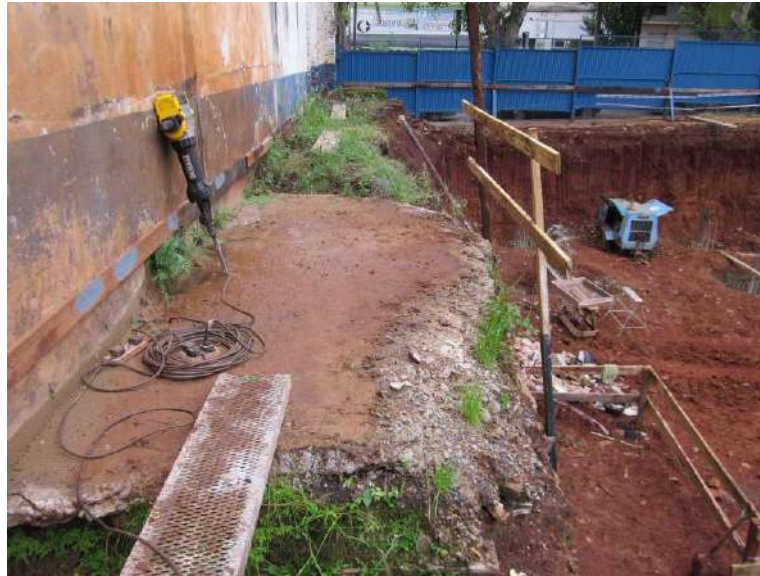
En primer lugar, se trabajó sobre la Trinchera, las medidas eran de 2,50 mts. x 2 mts, se detectaron tres unidades estratigráficas, UE 1 (Unidad Estratigráfica) (Carandini 1997) contrapiso de lo que fue la ocupación más reciente, lavadero de autos (Figura 2).

Figura 2. Sector Trinchera Piso sobre Cisterna. UE1

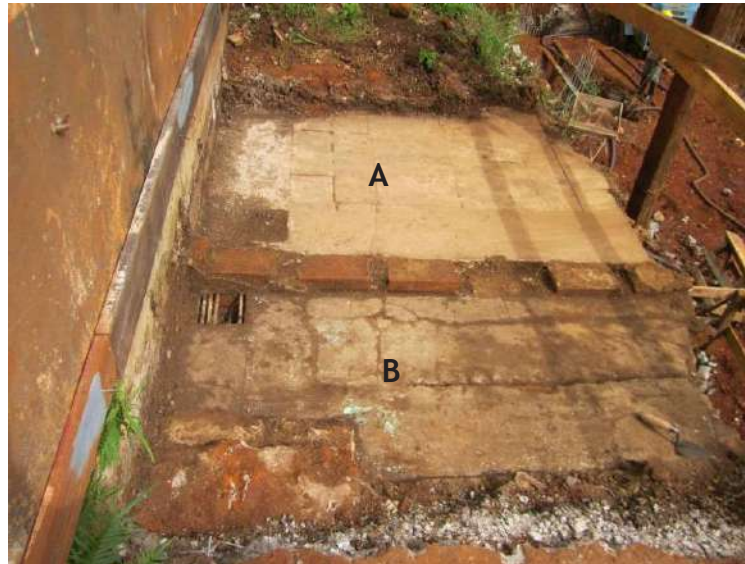
UE 2, a 15 cm. de profundidad, se halló un piso de baldosas, una hilada de ladrillos y una rejilla de hierro fundida. Aquí se observa una división de ladrillos por lo cual se fracciona a la trinchera en A y B. Los hallazgos encontrados fueron: pavimento, rejilla de hierro fundido y ladrillos (Figura 3).

Figura 3. Sector Trinchera Piso sobre Cisterna. UE2

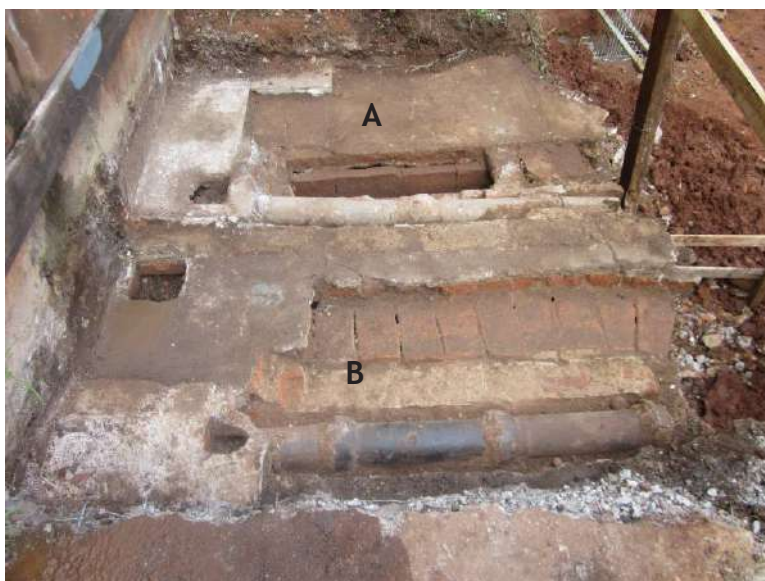
UE 3, a 25 cm de profundidad; se observó en el sector A un desagüe de ladrillos (albañal) y otro de caño cemento, también se advirtió una especie de receptáculo al final del caño. En el sector B, se detectó un desagüe de ladrillos (albañal) y otro por medio de un caño cerámico. Los restos materiales fueron: ladrillos, fragmentos de loza³, fragmentos muy pequeños de óseo de fauna -en el cubículo de la rejilla-. No se extrajo el caño de cemento porque su fabricación es reciente; pero si se liberó el caño

cerámico, utilizados hasta fines del siglo XIX, que medía 1,39 mt. Allí culmina la excavación en la trinchera (Figura 4).

Figura 4. Sector Trinchera Piso sobre Cisterna. UE3

En el perfil que quedaba a la vista, se pudo verificar la profundidad de los diferentes estratos de pisos. Esa profundidad corresponde a 90 cm, y hacia un costado se observó un tirante de madera. Se pudo distinguir una secuencia estratigráfica⁴ -desde arriba hacia abajo-: 1) contrapiso de cemento y relleno, 2) pavimento (piso de baldosas con dibujo), 3) ladrillos, relleno, y 4) pavimento (baldosas con ladrillos).
